PODKLAD PRE ŽIADOSŤ O SÚHLAS S ODLIŠNÝM TECHNICKÝM RIEŠENÍM OD STN  
 SITUÁČNÝ NÁVRH TECHNICKÉHO RIEŠENIA NAPOJENIA  
 KRIŽOVATKY LEHOTA (NITRA ZÁPAD) NA CESTU III/51311  
 M 1:1000

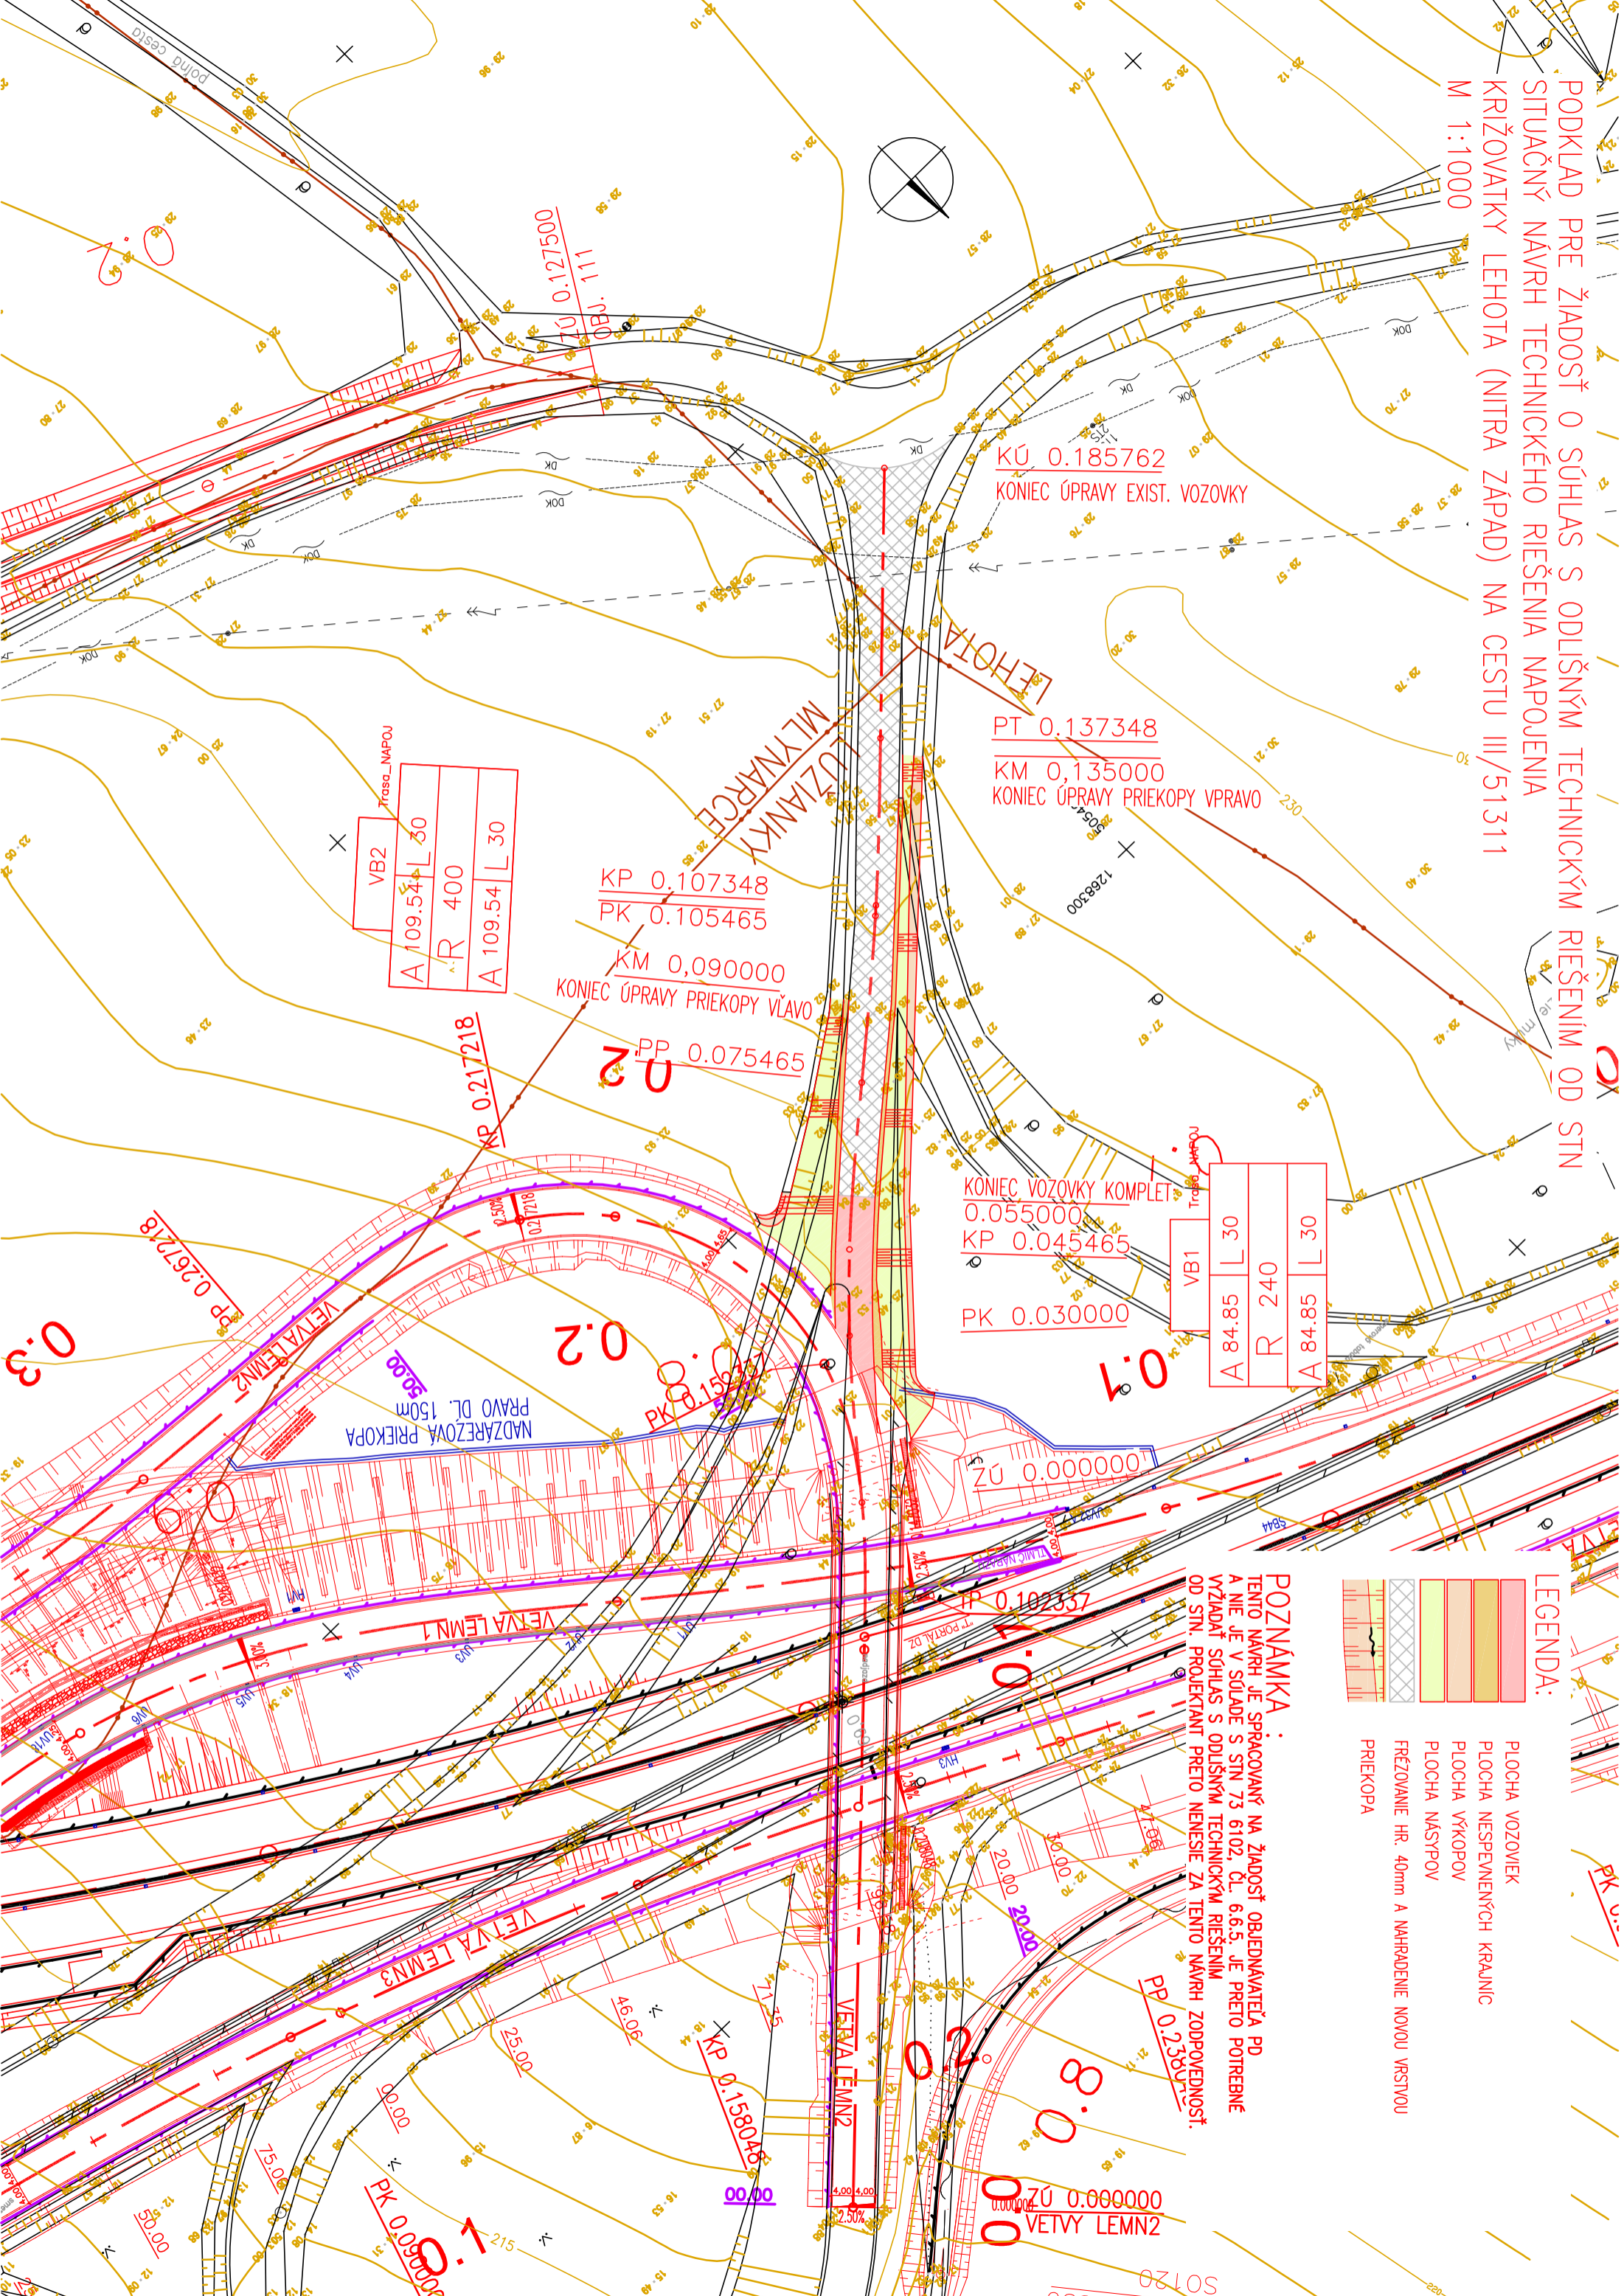
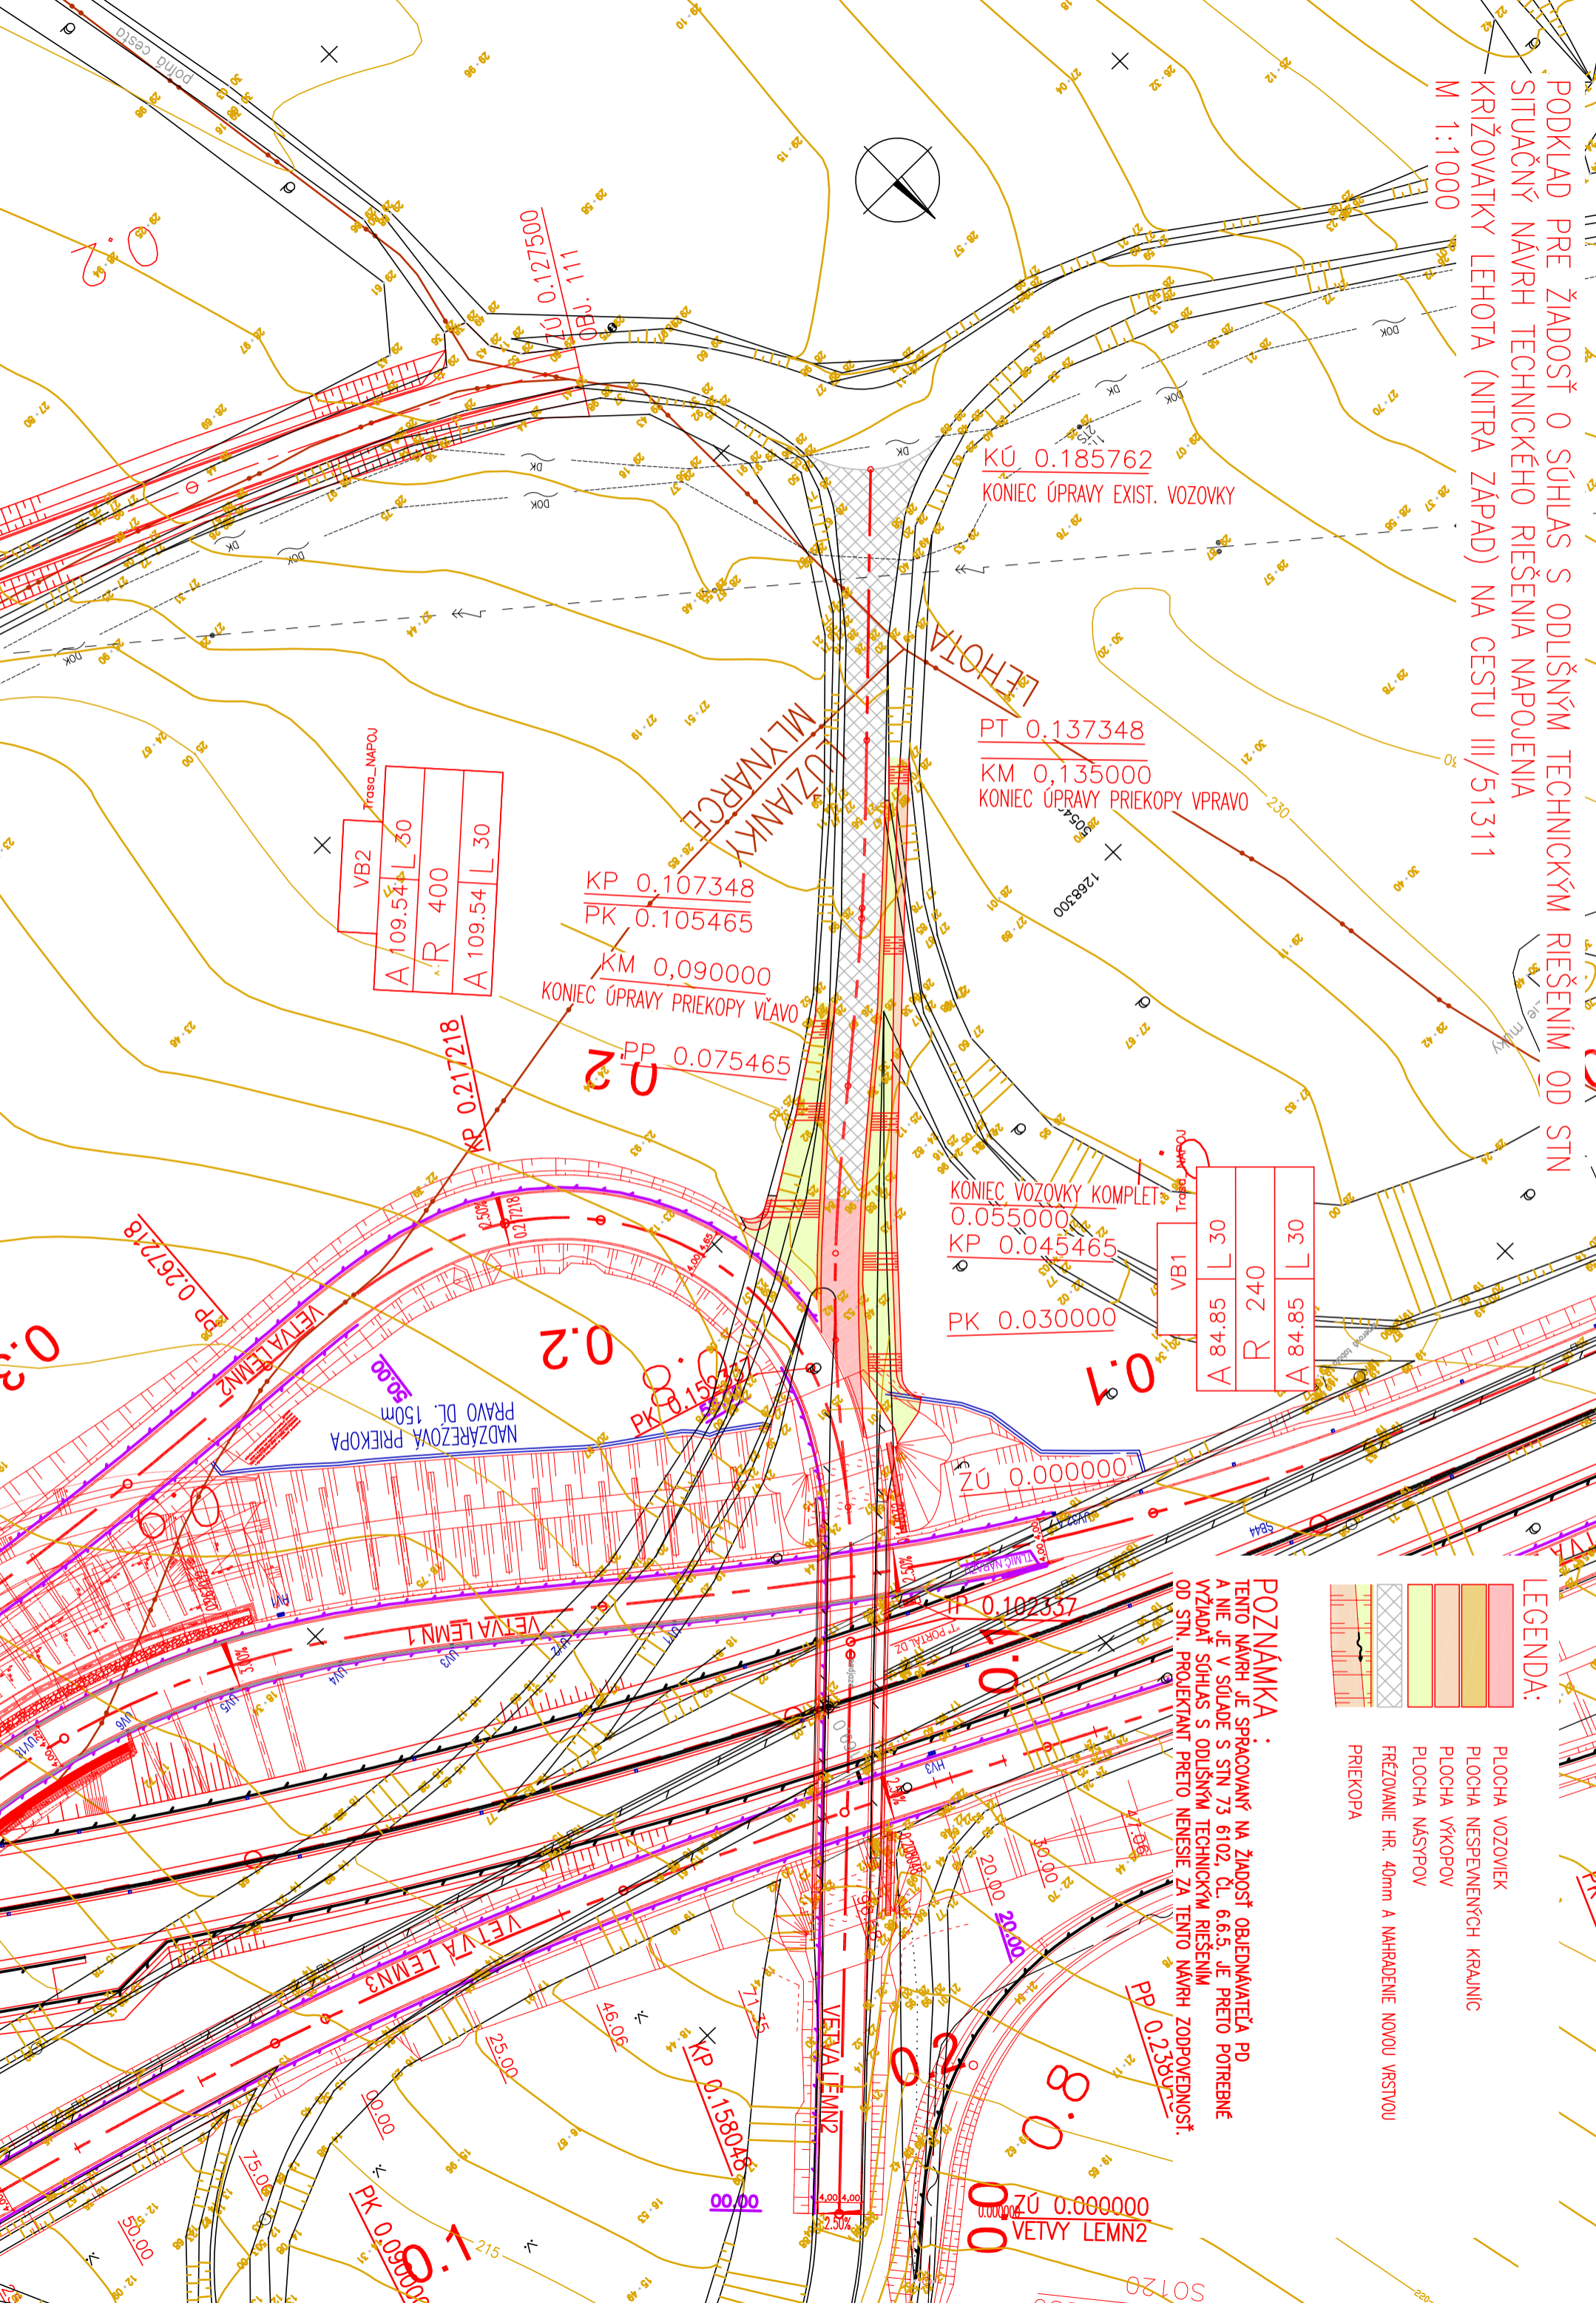
**POZNÁMKA:**  
 TENTO NÁVRH JE SPRACOVANÝ NA ŽIADOSŤ OBJEDNÁVATEĽA PD  
 A NIE JE V SÚLADE S STN 73 6102, ČL. 6.6.5. JE PRETO POTREBNÉ  
 VYŽIADAŤ SÚHLAS S ODLIŠNÝM TECHNICKÝM RIEŠENÍM  
 OD STN. PROJEKTANT PRETO NENESIE ZA TENTO NÁVRH ZODPOVEDNOSŤ.

VB2	Trosca_NAPOU	
A 109.54	L 30	
R 400		
A 109.54	L 30

VB1	Trošča	
A 84.85	L 30	
R 240		
A 84.85	L 30

KP 0.107348  
 PK 0.105465  
 KM 0,090000  
 KONIEC ÚPRAVY PRIEKOPY VĽAVO  
 PP 0.075465

KÚ 0.185762  
 KONIEC ÚPRAVY EXIST. VOZOVKY

PT 0.137348  
 KM 0,135000  
 KONIEC ÚPRAVY PRIEKOPY VPRAVO

KONIEC VOZOVKY KOMPLET  
 0.055000  
 KP 0.045465  
 PK 0.030000

ZÚ 0.000000  
 VEŤVA LEMN2  
 ZÚ 0.000000  
 VEŤVA LEMN3  
 ZÚ 0.000000  
 VEŤVA LEMN1
